| | | | 1 | | Kopiert n | och Dritte | zugānglie | ch genecht | merden. |
|---|---|---|---|---|---|---|--|---|---|
| | | | E36/28x21x37 F3spez.m.Bund | | | | | Ileit<br>Han | mann -<br>icl Indag |
| | | | Einspannbuchse<br>Form 3 mit Bur | | | Maßstab<br>Echelle | Gezeichnet<br>Dessiné<br>Geprüft<br>Contrôlé | H.5.92 | tutelf |

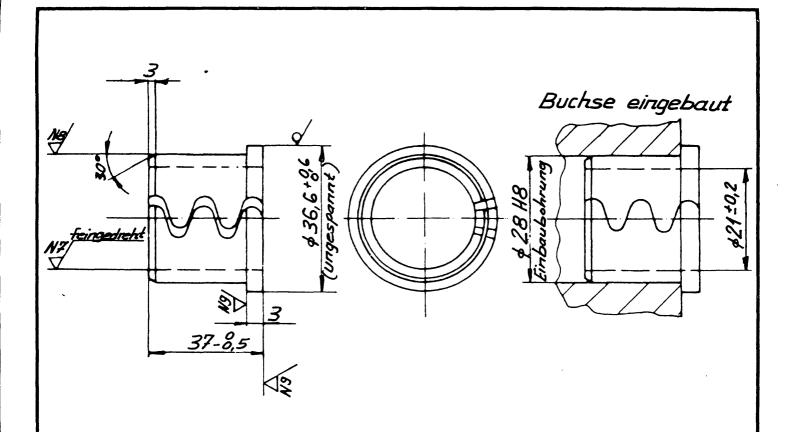
| | | | 1 | | Kopiert n | och Dritte | zugānglie | ch genecht | merden. |
|---|---|---|---|---|---|---|--|---|---|
| | | | | | | 7.003.0310 | | | |

Kanten gebrochen

Innendurchmesser feingedreht

minimaler Zahnversatz

Werkstoff: 50 CrV 4 , DIN 1.8159

vergütet 410-460 HV
